(11) 安全・安心

現状分析の視点
(想定する課題)

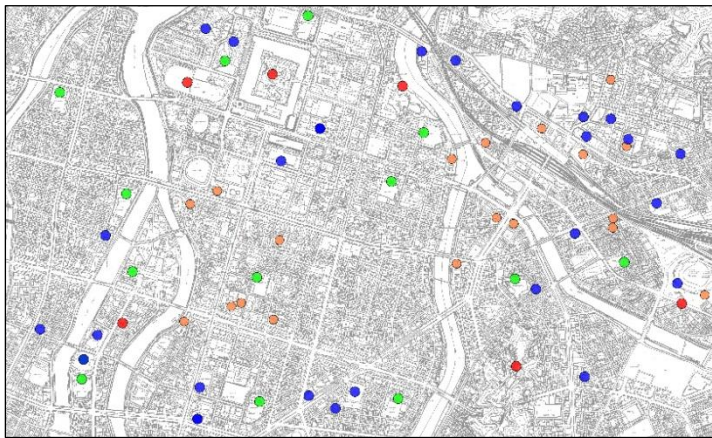
ウ 避難場所の位置図

- 浸水時緊急退避施設**
津波や洪水、高潮等の際に、市が開設する避難場所等への避難の途中で目前急迫の浸水危険にさらされた場合に、市民等が緊急一時的に退避するための施設
- 広域避難場所**
近隣避難場所や生活避難場所等が周辺の延焼拡大等によって危険になったときの最終的な避難場所
- 生活避難場所**
大規模災害発生直後の緊急避難に充てられるとともに、危険が去った段階では自宅の倒壊・焼失等に伴い生活の場を失った被災者の臨時的な宿泊・滞在の場所
- 帰宅困難者の一時滞在施設**
帰宅困難者が発生した場合には、市が指定している各避難場所を受け入れますが、これらを補完するため、民間事業者の御協力が得られた 21 施設を一時滞在施設として指定している。
