事例 NO.32		
事業の種類	農業・農村	
環境配慮の概要	自然環境の保全に配慮した排水路の整備	
事業名	県営ほ場整備事業 大朝西部地区	
事業主体	広島県（担当機関：芸北地域事務所農林局農村整備課）	
実施場所	広島県山県郡大朝町筏津	
実施期間	平成2年度～平成11年度	
事業概要	全体事業費	1,080百万円
	施工区間等	筏津上工区幹線排水路 L=900m
	事業の目的・経緯等	江の川上流部に位置する本地域では、ほ場整備着手前の水路にヤマメなどの魚類やオオサンショウウオなどが生息しており、地元から環境保全の要望があったため、石積みの水路とするなど環境との調和へ配慮しながら排水路を整備した。
環境配慮の内容	<p>工法等</p> <p>(1) ほ場整備事業整地時に出た石礫を利用した水路護岸 ほ場整備基盤切盛から整地時に出た石礫を集積し、これを利用して水路護岸整備を実施した。</p> <p>(2) 山際への水路配置と残地を利用した水路の蛇行 排水路を山際へ配置し、自然に近い形で蛇行させるとともに、残地を利用して親水空間を設けた。</p> <p>(3) 現況河川放流口の利用 従来の河川放流口をそのまま利用して本川との連続性を確保している。</p>	
施工後の状況	<p>効果</p> <ul style="list-style-type: none"> <li>・施工後、数年でホタルが舞うなど自然環境が徐々に回復しつつある。</li> <li>・水路には小魚類の生息も確認されている。</li> <li>・地元住民の手で水路周辺に花の植え付けが行われ、親水空間としての役割も果たしている。</li> </ul>	
留意点等	<ul style="list-style-type: none"> <li>・排水路として整備しているため、流量が常時確保できておらず、十分な水深がないので魚類等にとって安定した生息場所となっていない。</li> <li>・残地を多くとったため、草刈り等の維持管理作業が大変である。</li> </ul>

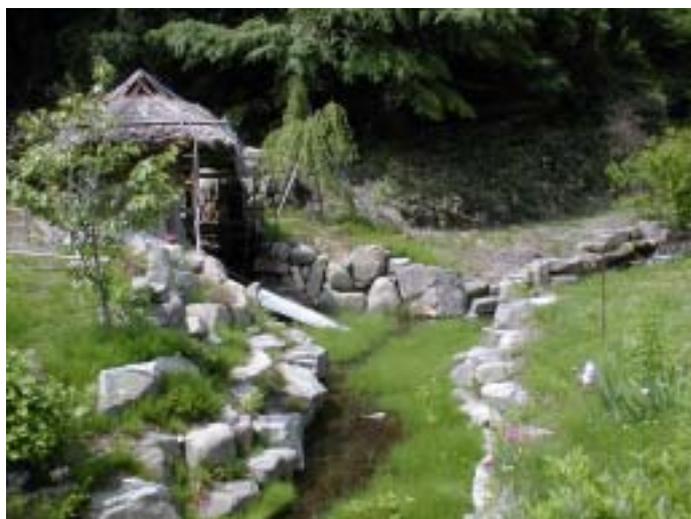
【石積み排水路】  
周辺のは場から出た石礫を  
利用して水路を整備した。
