## 八幡湿原自然再生協議会

## 霧ヶ谷湿原の保全活動について

【報告者】 (公社)日本山岳会広島支部 斎陽

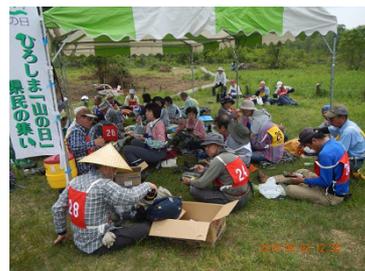
「ひろしま山の日」霧ヶ谷湿原保全活動

今回は関係団体も含めて総勢57名の参加となりました。午前9時から高原の自然館前のコナラ広場で開会式を行い、安全第一に保全活動を実施するため、機械班と手作業班が同じエリア内で作業しないように、事前に手順を説明した後、作業を開始しました。

整備するエリアは、自然再生事業の工事終了から約10年が経過し、カラコギカエデは株立ち大きく、ノイバラは地を這い重なり合って成長している状態で、草刈り機での刈り取りは困難を極めました。このような状況から、多くの皆様に協力いただいたにも拘わらず、前回(4/22)の1/3程度の範囲にとどまりました。

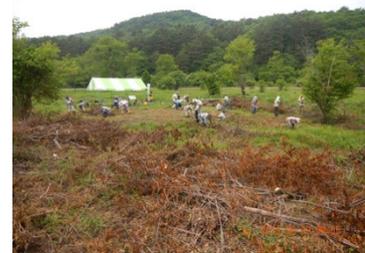
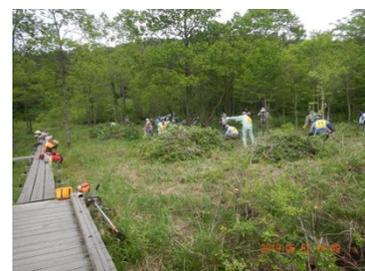
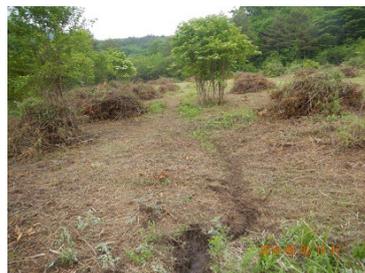
今回のエリアに限らず、ノイバラを中心とする雑木の刈り取りを通じて分かったことは、自然再生工事で水を供給するために設置された幹線導水路や補助導水路には殆ど水は無く、水路が干上がっているということです。

最後に、今年のコンクリート壁右岸側の整備で概ね雑木を除去したことにより、再生工事の際に設置された導水路が確認されました。いずれも導水路としては機能しておらず、山裾からの自然水供給エリア以外は乾燥しています。導水路の全容が確認されたことにより、今後取り組むべき保全・整備対策が見えてきました。次の協議会では会員の皆様からアドバイスやご意見をいただければ幸いです。

導水路の全容が確認されたことにより、今後の保全・整備対策が見えてきた。

この状況を改善するため、保全・管理部会では協議会の承認を得て2017年11月から、各取水堰から水を引き込むための幹線導水路の補修を行い、コンクリート水路の左岸町道側は第2取水堰を除き、第1・3・4取水堰からそれぞれの幹線導水路への水の引き込みが可能となり、現在は豊富な水が供給されるようになりました。

しかし、中央部の広いエリアに水を供給する役目を担う第2取水堰は1年前から堰の底抜けが拡大し、幹線導水路や補助導水路を整備したにもかかわらず、殆ど幹線導水路は機能していません。このため、同取水堰自体の修復を行うか、少し上流に取水口を移すなどの対策を行う必要があります。
