# 一般国道432号 道路災害復旧工事(竹原市新庄町乙井谷橋上)

平成30年7月豪雨により国道432号の道路法面が崩落し被害が発生し、応急工事として大型土のう等を設置しました。早期の復旧に向け工事を実施しておりましたが、この度、法面崩壊防止工事やロックネット工などの対策工事が完了しました。

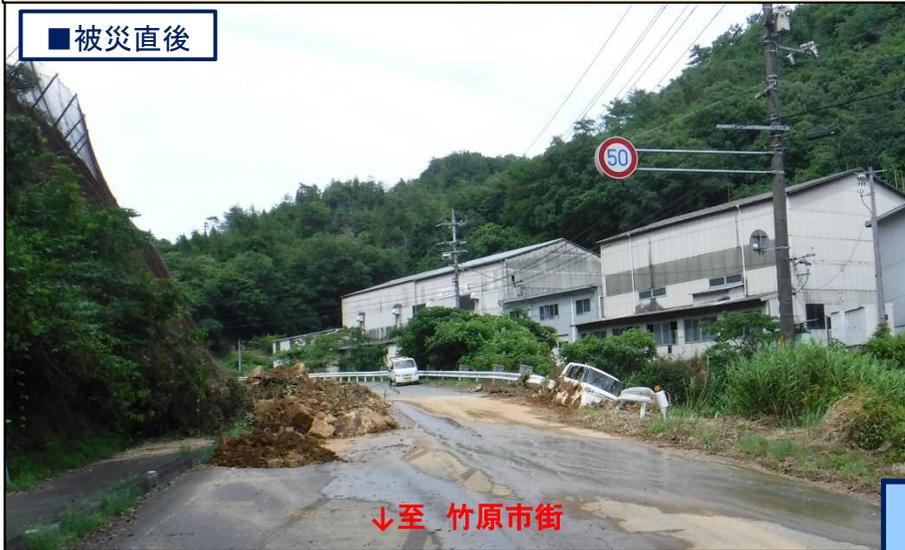
### ■被災直後

## 被災直後(平成30年7月被害状況)

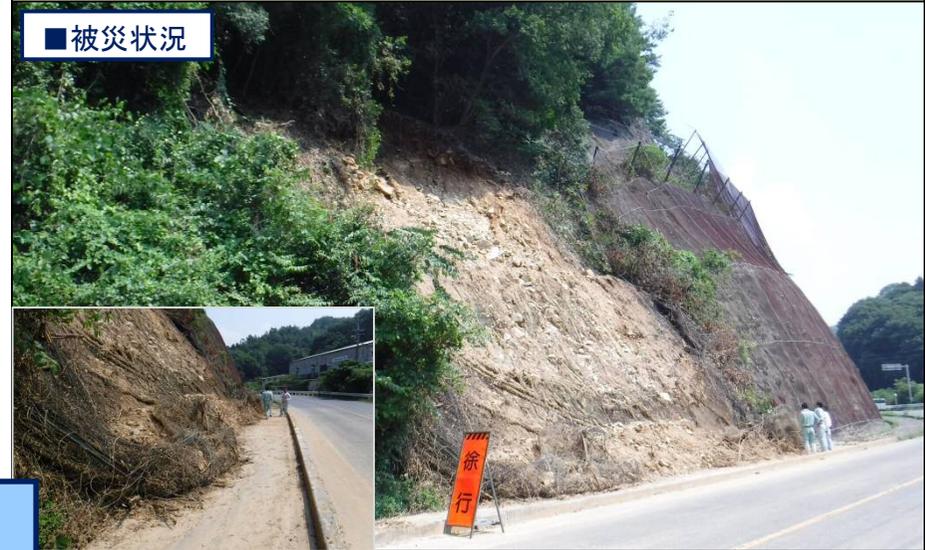
### ■被災状況

## 道路法面被災状況(平成30年7月)

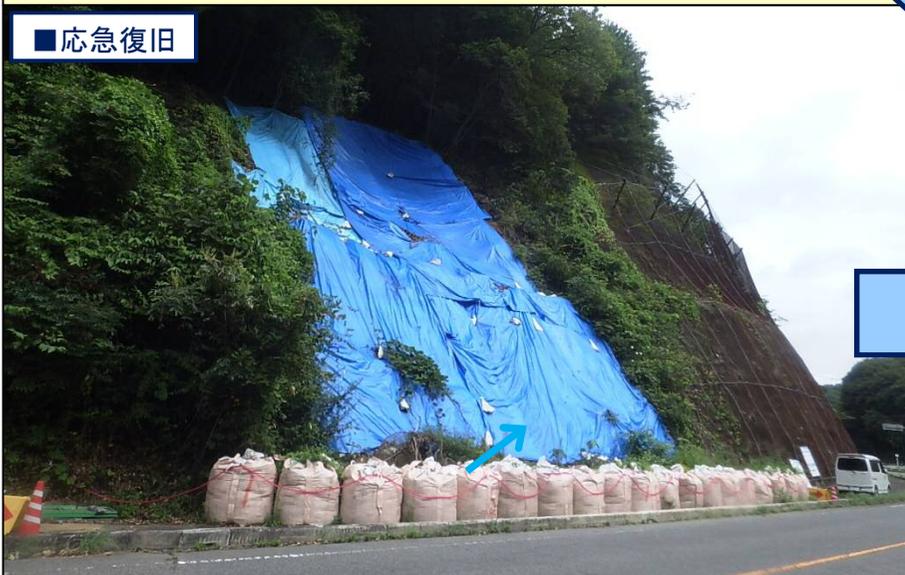
### ■応急復旧

## 応急復旧工事状況(大型土のう・ビニールシート設置)

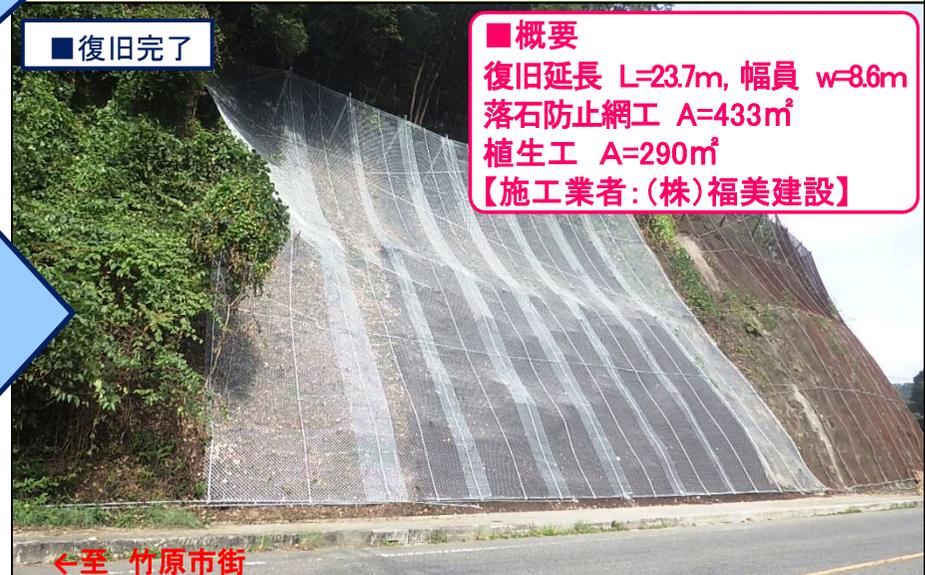
### ■復旧完了

## 国道432号 道路災害復旧工事完了(令和元年11月)

■概要  
復旧延長 L=23.7m, 幅員 w=8.6m  
落石防止網工 A=433㎡  
植生工 A=290㎡  
【施工業者:(株)福美建設】
