西部建設東広島災害復旧ニュース

(VOL.4 令和2年3月24日発行)

平成30年7月豪雨災害からの復旧工事を進めています
(主)瀬野川福富本郷線道路災害復旧工事 (河内高校前) が完成し、この区間全線の復旧が完了しました

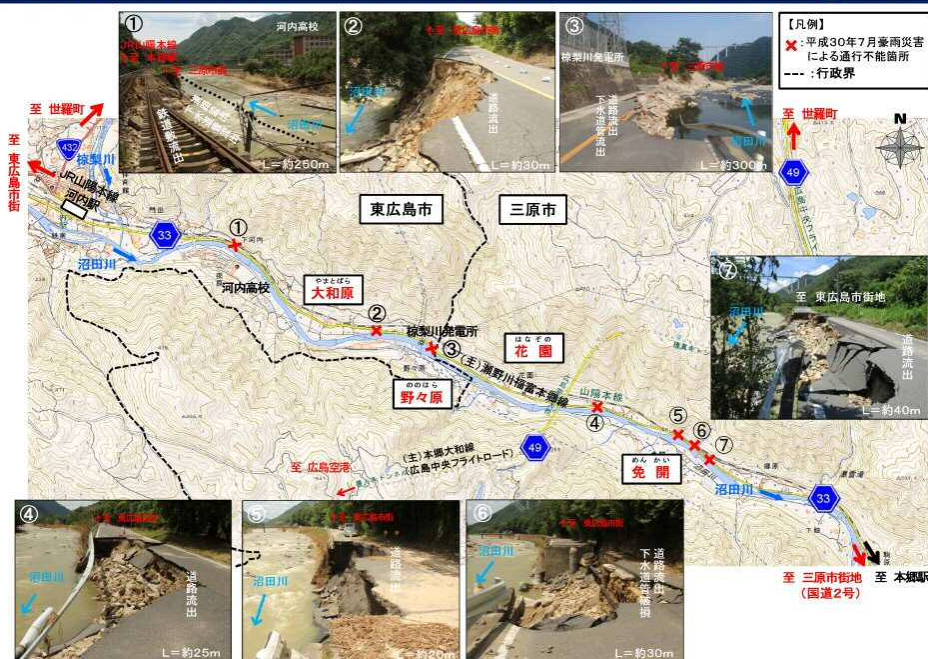
平成30年7月豪雨災害により二級河川沼田川が氾濫し、主要地方道瀬野川福富本郷線の東広島市及び三原市の両市を跨ぐ7箇所道路が崩壊したことにより、約2.5km区間において全面通行止となりました。
被災直後から、大型土のうなどの応急復旧工事や孤立集落解消のための仮設用道路を設置しました。JR西日本や東広島市と連携し、JR山陽本線の復旧を最優先で進めるとともに、並行して道路や下水道の復旧を進めてきました。JR山陽本線については、平成30年9月30日に運行を再開しました。その後、出水期を避け道路の復旧工事を進めるとともに、河川内に堆積した土砂の浚渫工事も併せて実施し、令和2年3月18日に、県立河内高校前の道路災害復旧工事が完成しました。

豪雨により沼田川が氾濫。JR山陽本線及び県道が流出。被災直後。JR山陽本線流出。袋跡玉石工により仮設護岸の応急工事中(平成30年8月2日)。

JR山陽本線復旧工事中(平成30年8月22日) | JR山陽本線(平成30年9月30日運行再開)

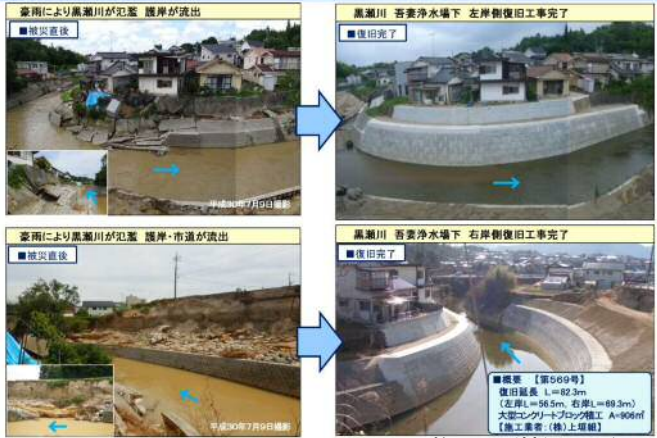
二級河川黒瀬川水系 黒瀬川 河川災害復旧工事(東広島市西条町田口吾妻子浄水場下)【第569号】

平成30年7月豪雨により河川が氾濫し、護岸が流出したことにより人家が危険な状況となりました。令和元年7月に人家が近接する左岸側が完了し、令和2年3月に市道側に面した右岸側の河川災害復旧工事が完了しました。

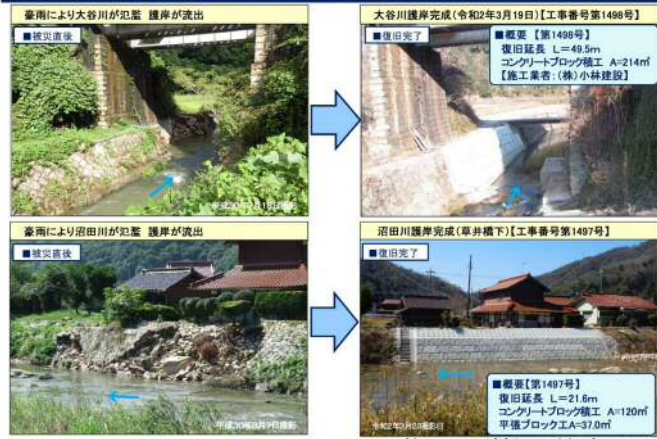
二級河川沼田川水系 大谷川 外 河川災害復旧工事(東広島市河内町入野 外)

平成30年7月豪雨により河川が氾濫し、大谷川の護岸が流出したことによりJR山陽本線の橋脚が割き出しになり、また、沼田川では家屋が危険な状況で、令和2年3月に河川の災害復旧工事が完了しました。

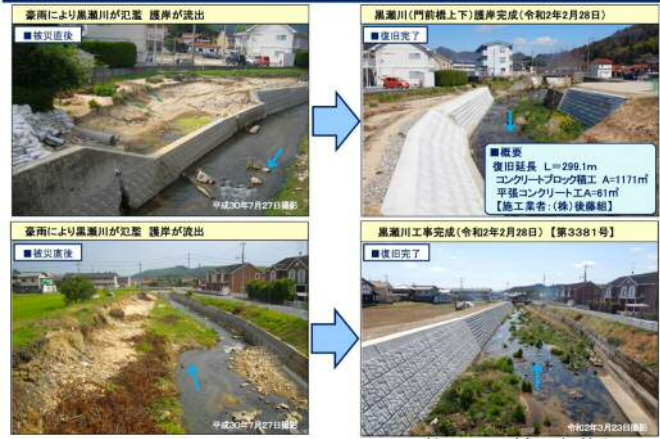
二級河川黒瀬川水系 黒瀬川 河川災害復旧工事(東広島市八本松町米満)【工事番号第3381号】

平成30年7月豪雨により河川が氾濫し、護岸が流出したことにより被害が発生しました。令和2年2月28日に河川の災害復旧工事が完了しました。

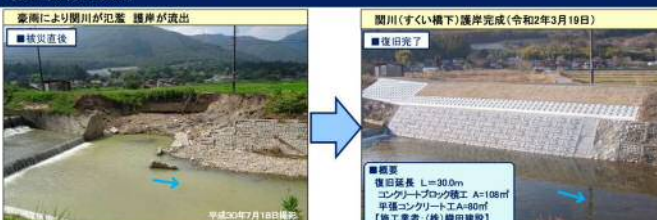
一級河川太田川水系 関川 河川災害復旧工事(東広島市志和町志和堀)【工事番号第571号】

平成30年7月豪雨により河川が氾濫し、護岸が流出したことにより市道が通行止めとなりました。令和2年3月19日に河川の災害復旧工事が完了しました。

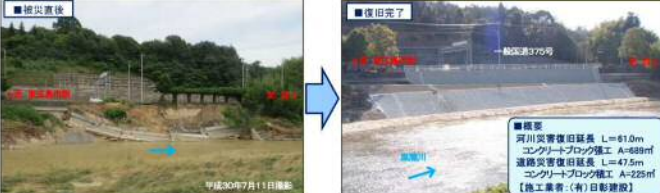
二級河川黒瀬川水系 黒瀬川 河川災害復旧工事(東広島市西条町馬木樋ノ詰橋下)【第5216号】

平成30年7月豪雨により河川が氾濫し、護岸と道路が被災しました。令和2年2月19日に河川の災害復旧工事が完了しました。

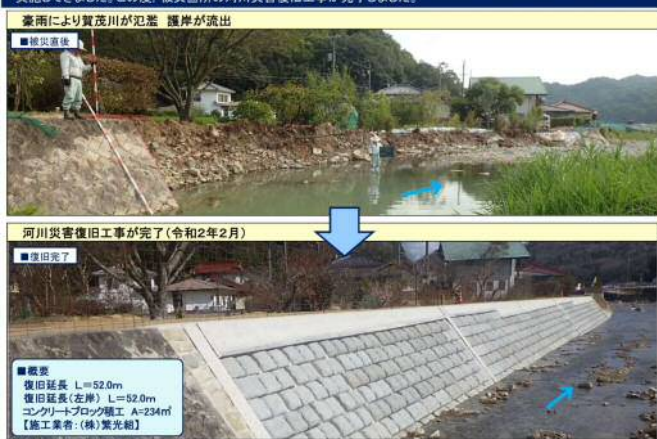
二級河川賀茂川水系 賀茂川 河川災害復旧工事(竹原市仁賀町協和橋上)【第814号】

平成30年7月豪雨により賀茂川が氾濫し、河川護岸の流出など被害が発生しました。早期の復旧に向け、工事を実施してきました。この度、被災箇所の河川災害復旧工事が完了しました。

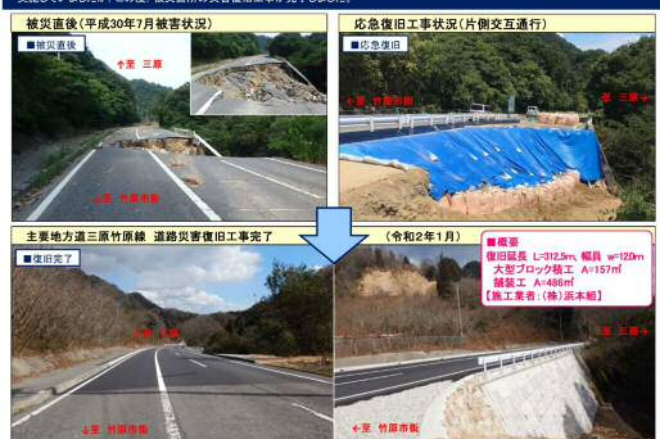
主要地方道三原竹原線 道路災害復旧工事(竹原市小梨町 小吹山トンネル前)【第579号】

平成30年7月豪雨により主要地方道三原竹原線の道路6路側崩壊が顕著し、片側交互通行となりました。早期の復旧に向け工事を実施してきましたが、この度、被災箇所の災害復旧工事が完了しました。

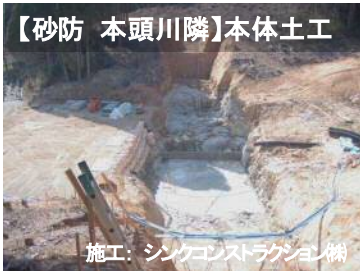
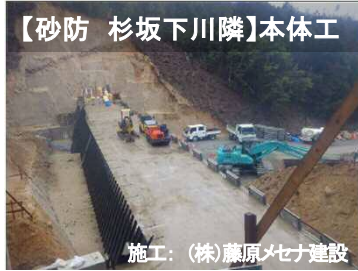
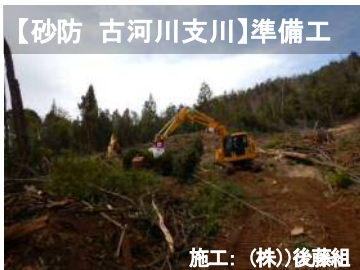
【平成30年7月豪雨】小谷川 災害関連緊急砂防事業 堰堤工事（本堤部）の完了

平成30年7月豪雨に伴い、東広島市黒瀬町において発生した土砂災害（土石流）に対して、広島県が緊急的に実施している災害関連緊急砂防事業について、堰堤工事（本堤部）が完了しました。（令和2年2月12日）引き続き、地域の安全度を高めるため、下流部の漂流保全工等を実施します。

【事業概要】
安全対象：人家111戸、市道L#04,050m
主な対象：砂防堰堤 1基
高さ10.5m、幅61m
（緊急事業分：高さ10m）

【進捗状況】
緊急事業完了高さ

工事完了（令和2年2月12日）

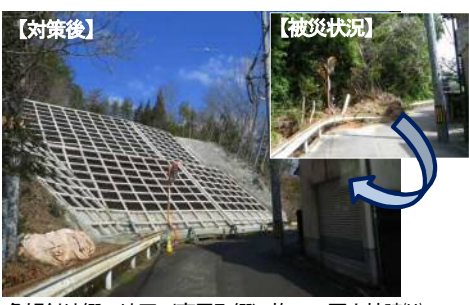
急傾斜地郷5地区(高屋町郷) 施工：国土技建棟

豪雨により、急傾斜地郷5地区(高屋町郷)において土砂災害が発生し、家屋が被災しました。斜面が崩壊した箇所は法面崩壊防止対策工事が完了しました。
