# 一級河川太田川水系 冠川 河川災害復旧工事(東広島市志和町七条柵坂 関川合流点)【第4366号】

平成30年7月豪雨により冠川が氾濫し、護岸が被災し、市道や工場が危険な状況でした。令和3年2月に河川の災害復旧工事が完了しました。

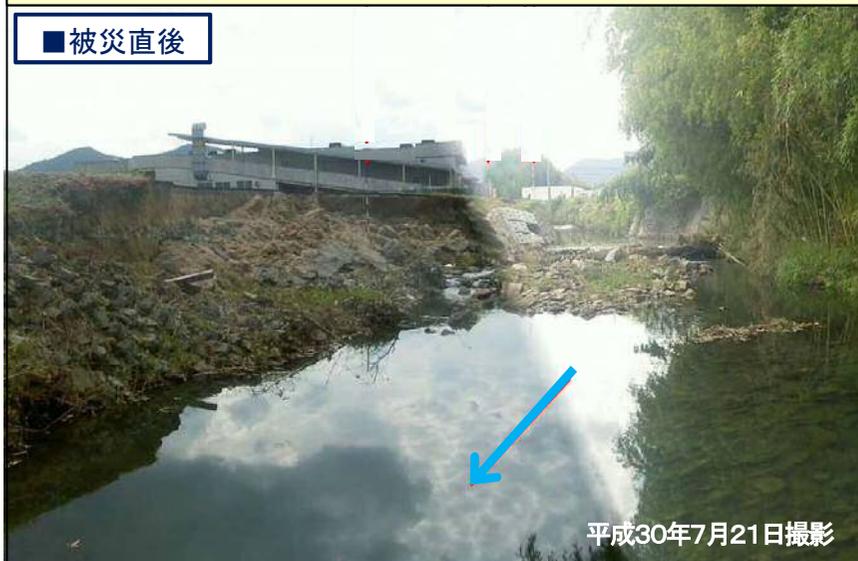
■被災直後

## 豪雨により冠川が氾濫 護岸が被災

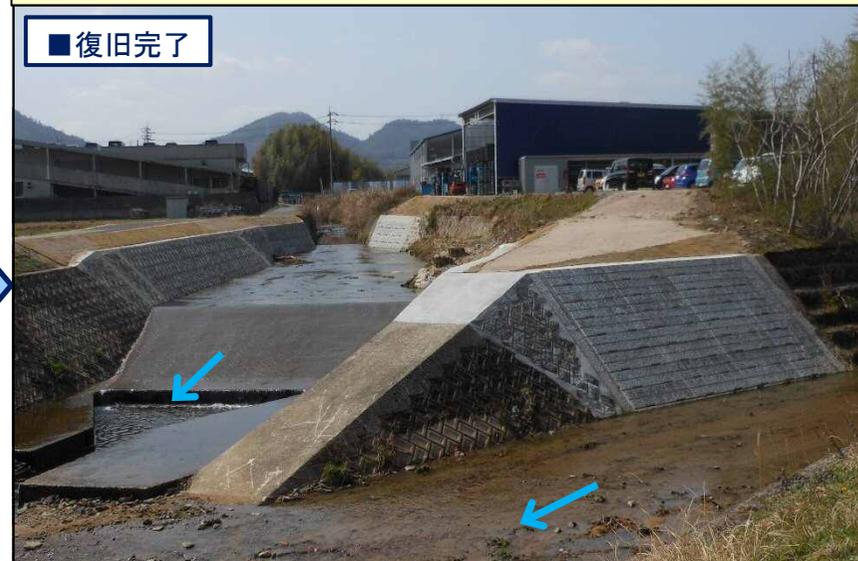
■復旧完了

## 冠川(関川合流点)護岸完成(令和3年2月)【第4366号】

■概要 【第4366号】関川合流点  
復旧延長 L=57.1m  
コンクリートブロック積工 A=58㎡  
コンクリートブロック張工 A=148㎡  
根固工 N=90個  
【施工業者: 株式会社誠華】

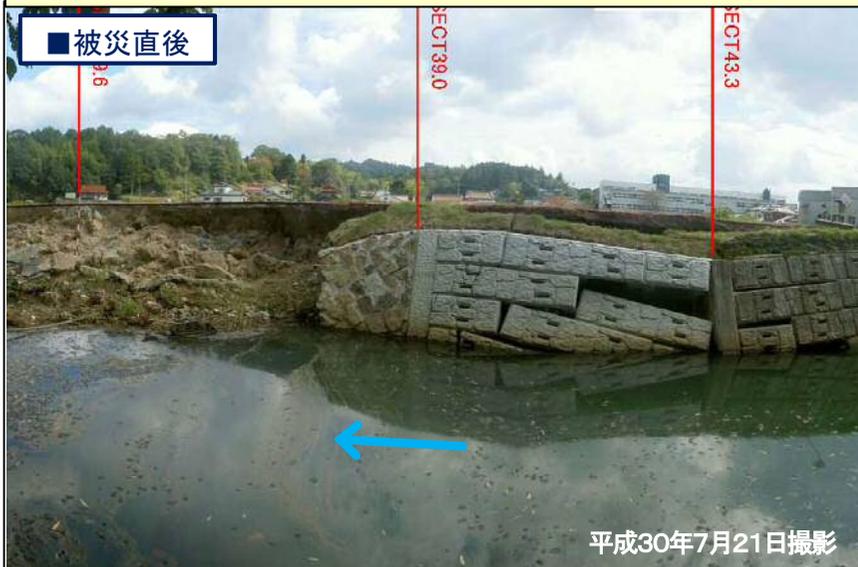
■被災直後

## 豪雨により冠川が氾濫 護岸が被災

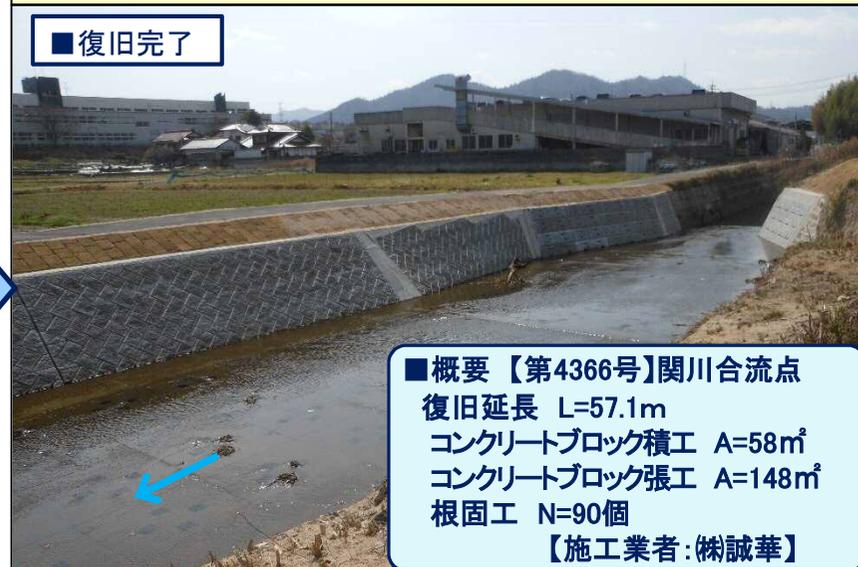
■復旧完了

## 冠川(関川合流点)護岸完成(令和3年2月)【第4366号】
