福川河川改修工事に伴う一般国道2号の道路陥没について

河川課

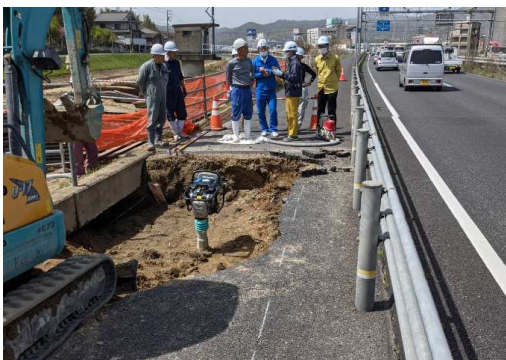
- (1) 発生日時 : 令和3年3月31日（水） 10時頃
- (2) 場 所 : 福山市神島町
- (3) 変状内容 : 一般国道2号 歩道路面陥没（長さ6.0m、幅2.0m、深さ1.2m）
（人身・物損被害 なし）

一般国道2号の歩道陥没状況
（令和3年3月31日（水））

- (1) 調査日時 : 令和3年4月8日（木） 10時30分～12時
- (2) 学識経験者 : 森脇武夫教授（広島工業大学環境土木工学科、専門分野：地盤工学）
- (3) 学識経験者の主な意見
 - ・ 立坑周辺のボーリング結果から、薬液注入工事の施工痕跡や透水試験の結果などを確認したところ、全体としては改良ができていたと判断できるが、歩道陥没事故が発生した側では、確認をしながら施工を行っていたものの、改良が完全にできていなかった恐れがある。
 - ・ 薬液注入工では基本的に管の先から薬液を出し、薬液が同心円状に広がっていくが、砂礫が多い地質のうち不均一で地下水が通りやすいところで薬液が拡散し、十分な改良体にならなかったのではないかと推測される。
 - ・ 改良が完全にできていなかったのかというところについて、標準値を用いた設計が適切かどうかを含め詳細な調査を行うとともに、薬液注入工後に改良体を確認するための試験ボーリングを行うなど、再発防止策に向け十分な検討をお願いしたい。

現地調査結果を踏まえ、工事再開に向け、早急に再発防止策の検討を進める。
