一級河川 江の川水系 出原川 [北広島町南方]

令和3年8月豪雨により、出原川(北広島町南方)において、河川の氾濫等により、甚大な農地浸水や護岸崩壊等の被害が生じたことから、築堤及び護岸嵩上げによる改良復旧を行い、湾曲部等からの越水・溢水による浸水被害の軽減を図ります。

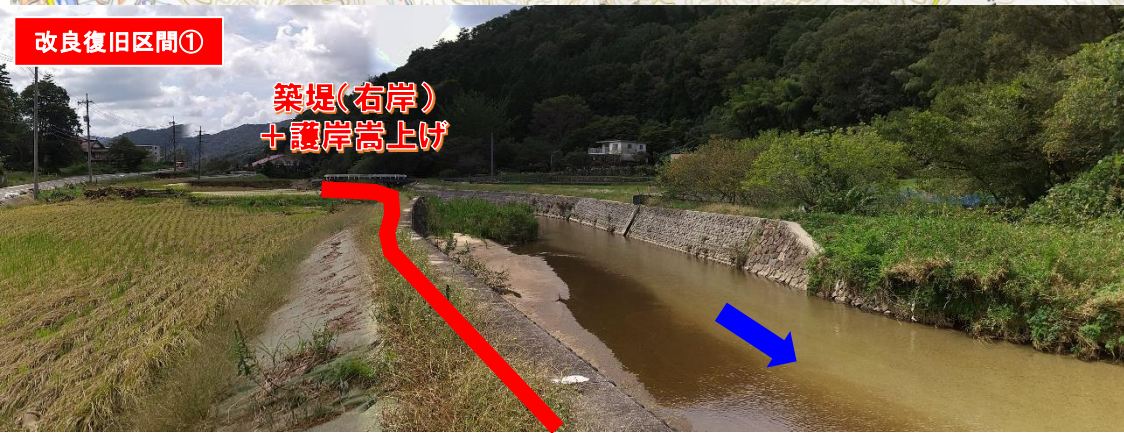
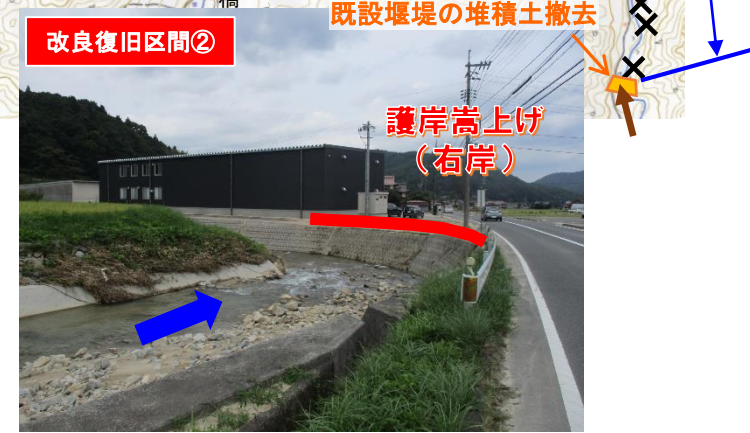
- ✕ 災害復旧箇所
- R3.8浸水範囲
- ← 土砂・流木の流出

河川延長 8,800mのうち
 改良復旧区間 L=360m
 災害復旧区間 L=770m
