平成30年7月豪雨に伴い、安芸郡坂町水尻において発生した土砂災害（土石流）に対して、広島県が実施している再度災害防止に係る施設の整備が完了しました。（令和4年3月11日）

【事業概要】  
保全対象：人家18戸，町道468m，国道181m  
主な対策：砂防堰堤 1基  
高さ12.5m，幅69.0m

## 水尻川支川4砂防ダム

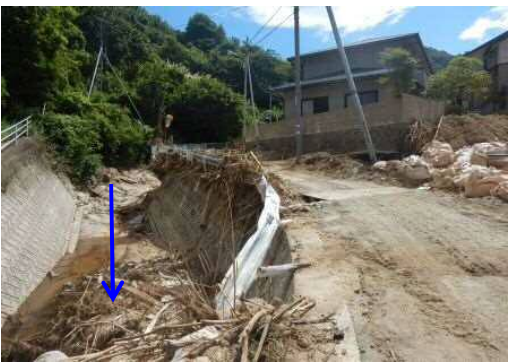
被災状況

【被害状況】  
土砂災害発生日：平成30年7月6日  
全壊：1戸 半壊：2戸  
町道：730m  
国道：160m

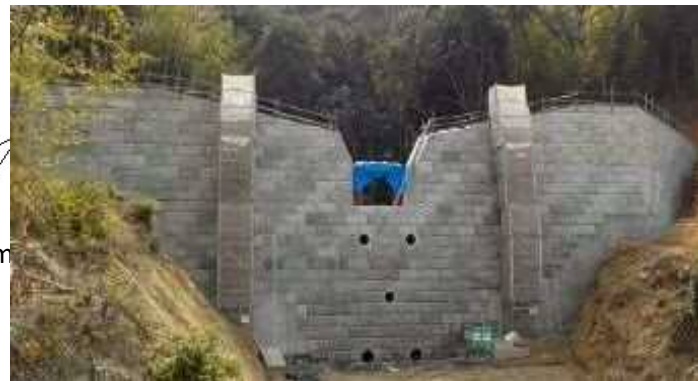
進捗状況

工事完了（令和4年3月11日）

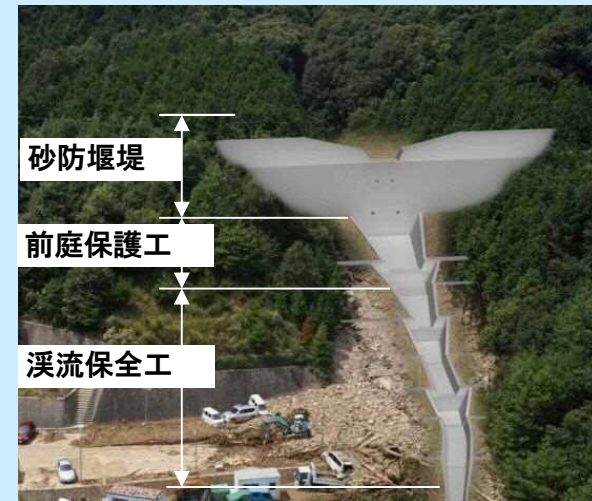
砂防施設完成イメージ

流域内の土砂が豪雨等により発生した場合、さらに安全性を高めるための砂防ダムの嵩上げなどの整備
