平成30年7月豪雨に伴い、安芸郡海田町畝において発生した土砂災害（土石流）に対して、広島県が実施している再度災害防止に係る施設の整備が完了しました。（令和3年10月1日）
引き続き、地域の安全確保のため、堰堤周辺部の工事を実施します。

楠木谷川

■ 災害関連緊急砂防事業
■ 砂防激甚災害対策特別緊急事業

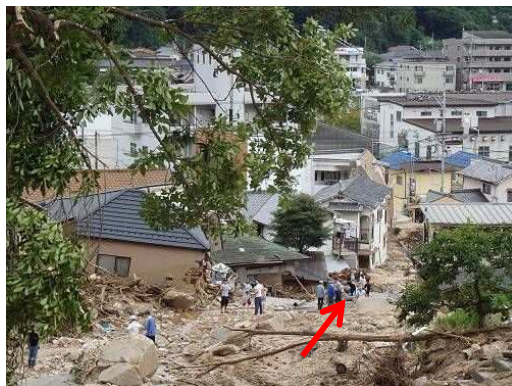
被災状況

土砂災害発生日：平成30年7月6日
全壊：2戸
半壊：16戸
町道：約410m
