【熊野川支川2】再度災害防止に係る施設整備の完了について

平成30年7月豪雨に伴い、安芸郡熊野町城之堀地内において発生した土砂災害（土石流）に対して、広島県が実施している再度災害防止事業が完了しました。（令和5年5月17日）

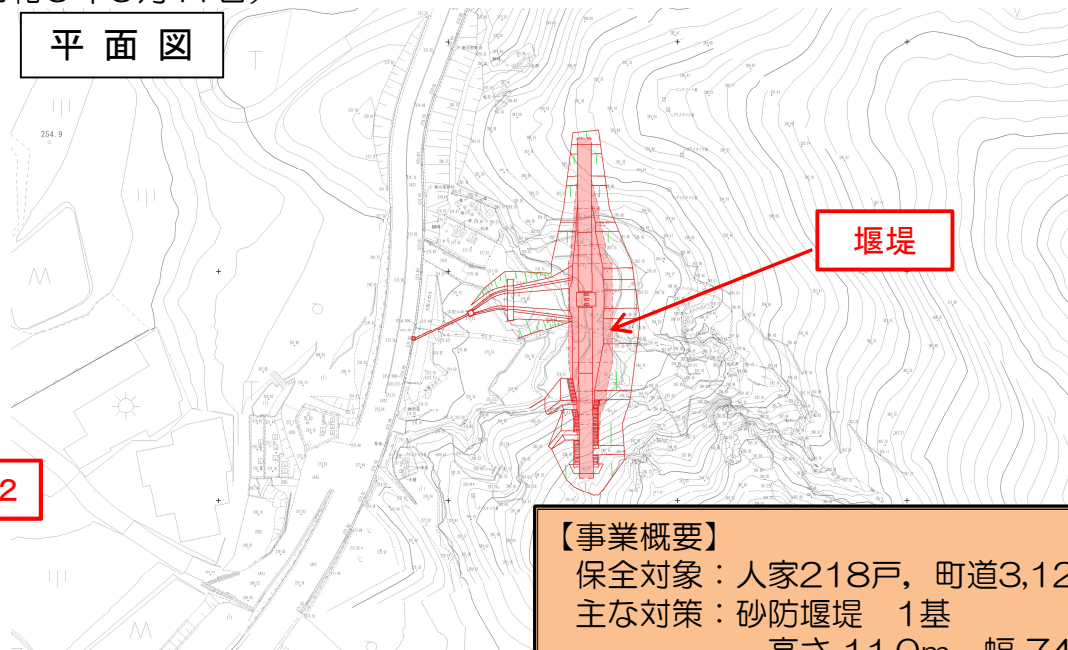
平面図

堰堤

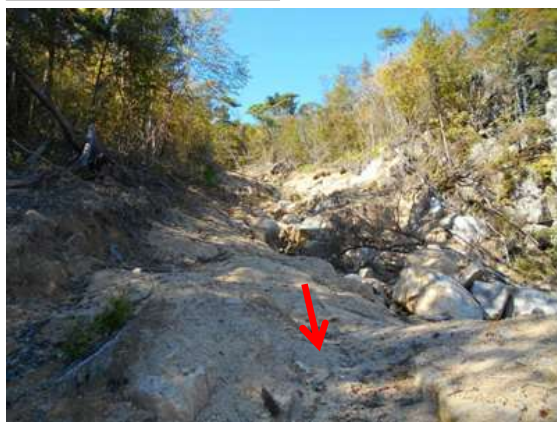
荒廃状況

土砂災害発生日：平成30年7月6日
渓流内には溪岸侵食や崩壊地が多数あり、渓流が著しく荒廃している状況である。

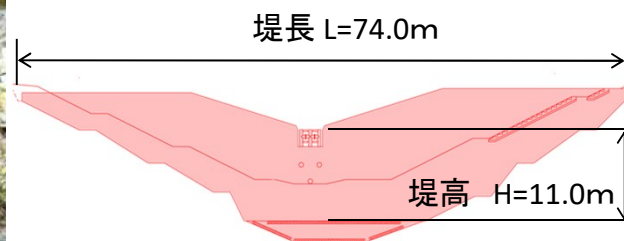
堰堤一般図

保全対象：人家218戸，町道3,122m
主な対策：砂防堰堤 1基
高さ 11.0m，幅 74.0m
事業費：約2.6億円

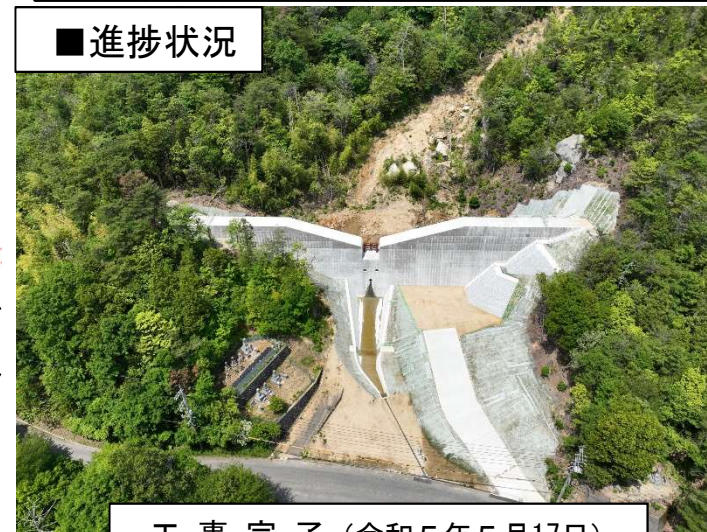
■進捗状況

工事完了（令和5年5月17日）
