やはたかわしせん
【八幡川支川18】再度災害防止に係る施設整備の完了について

平成30年7月豪雨に伴い、府中町八幡地内において発生した土砂災害（土石流）に対して、広島県が実施している再度災害防止事業について、再度災害防止にかかる施設の整備が完了しました。（令和5年9月16日）引き続き、地域の安全確保のため、砂防堰堤周辺部の工事を実施します。

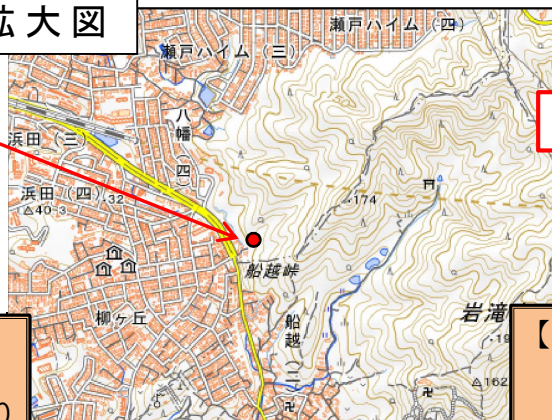
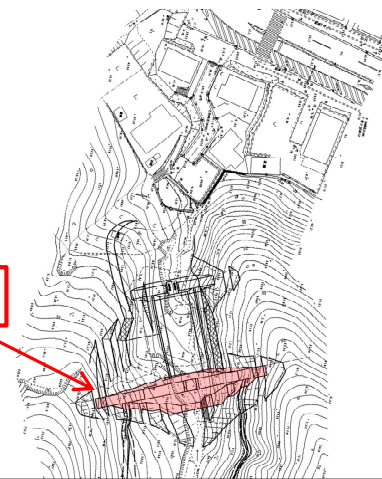
平面図

拡大図

砂防堰堤

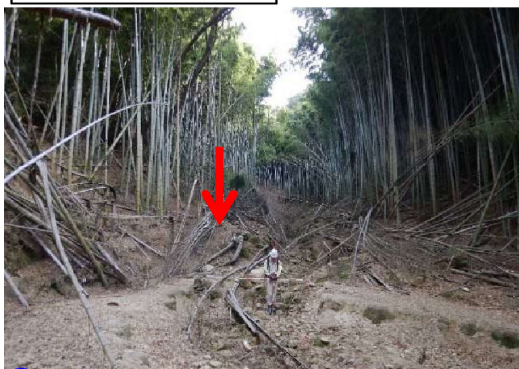
荒廃状況

土砂災害発生日：平成30年7月6日
溪流内には溪岸侵食や崩壊地が多数あり、溪流が著しく荒廃している状況である。

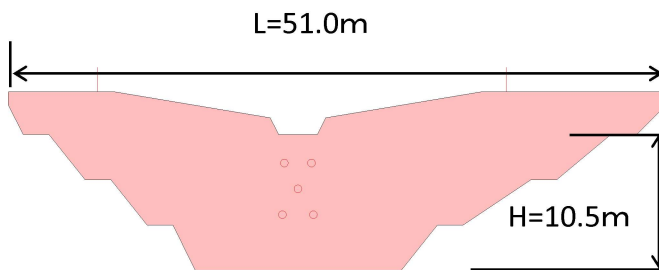
堰堤一般図

保全対象：人家11戸、県道L=91m、町道L=26m
主な対策：砂防堰堤 1基
高さ10.5m、幅51.0m

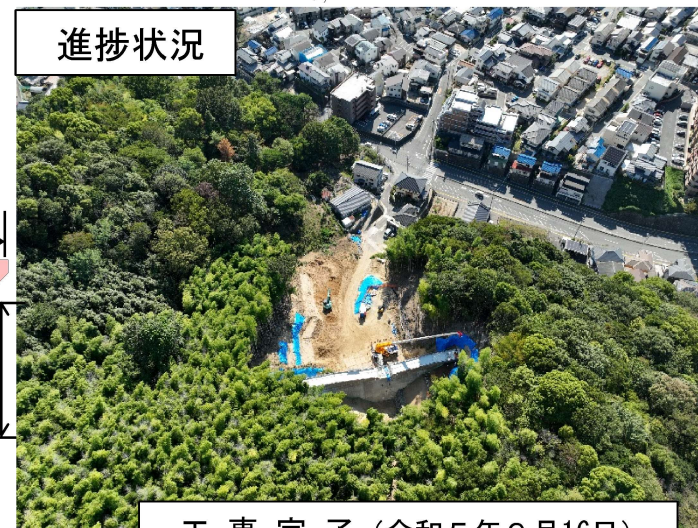
進捗状況

工事完了（令和5年9月16日）
