くまのかわしせん
【熊野川支川1】再度災害防止に係る施設整備の完了について

平成30年7月豪雨に伴い、安芸郡熊野町城之堀において発生した土砂災害（土石流）に対して、広島県が実施している再度災害防止事業について、再度災害防止にかかる施設の整備が完了しました。（令和5年10月12日）引き続き、地域の安全確保のため、砂防堰堤周辺部の工事を実施します。

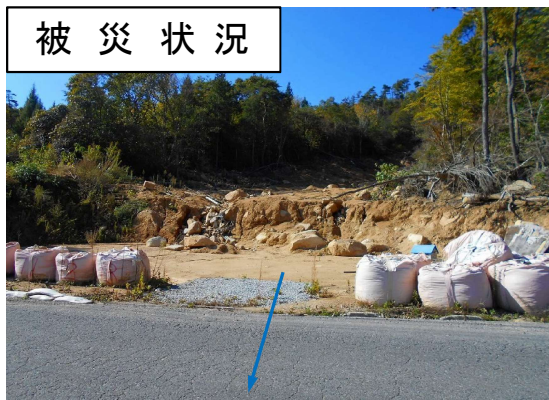
被災状況

土砂災害発生日：平成30年7月6日
渓流内には溪岸侵食や崩壊地が多数あり、
溪流が著しく荒廃している状況である。

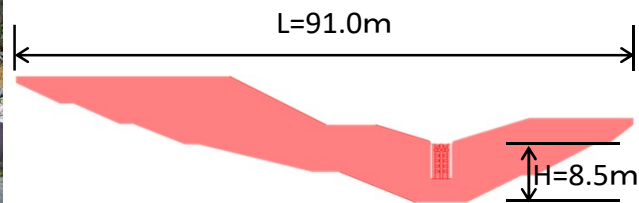
堰堤一般図

保全対象：人家19戸、町道 L=1,141m
主な対策：砂防堰堤 1基
高さ8.5m、幅91.0m

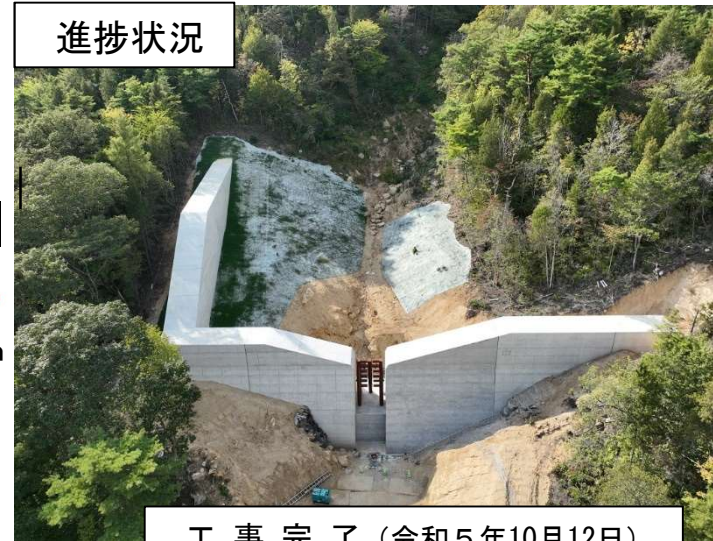
進捗状況

工事完了（令和5年10月12日）
