【資料 2】

天地川(坂町)における被災要因の検証

平成30年9月10日
広島県砂防課

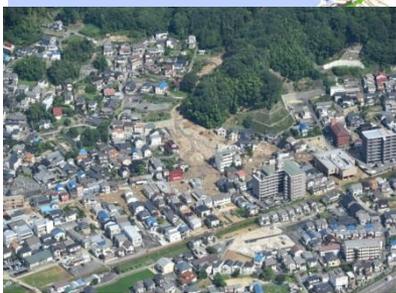
広島市安佐北区口田南3丁目【1名死亡】

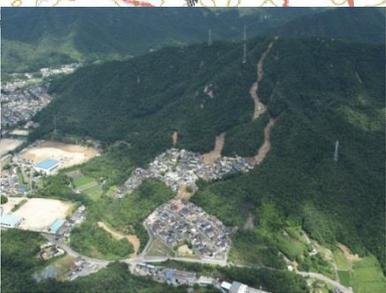
熊野町川角5丁目【12名死亡】

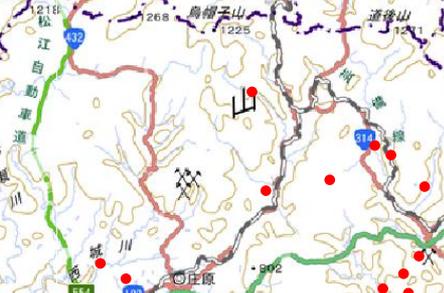
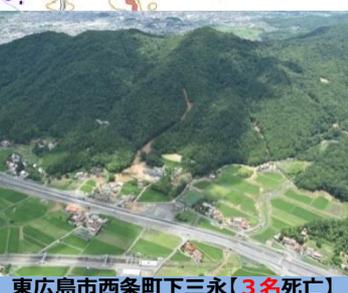
東広島市西条町下三永【3名死亡】

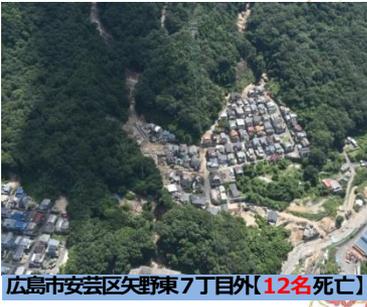
広島市安芸区矢野東7丁目外【12名死亡】

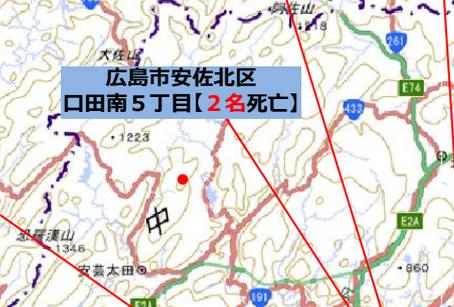
広島市安芸区口田南5丁目【2名死亡】

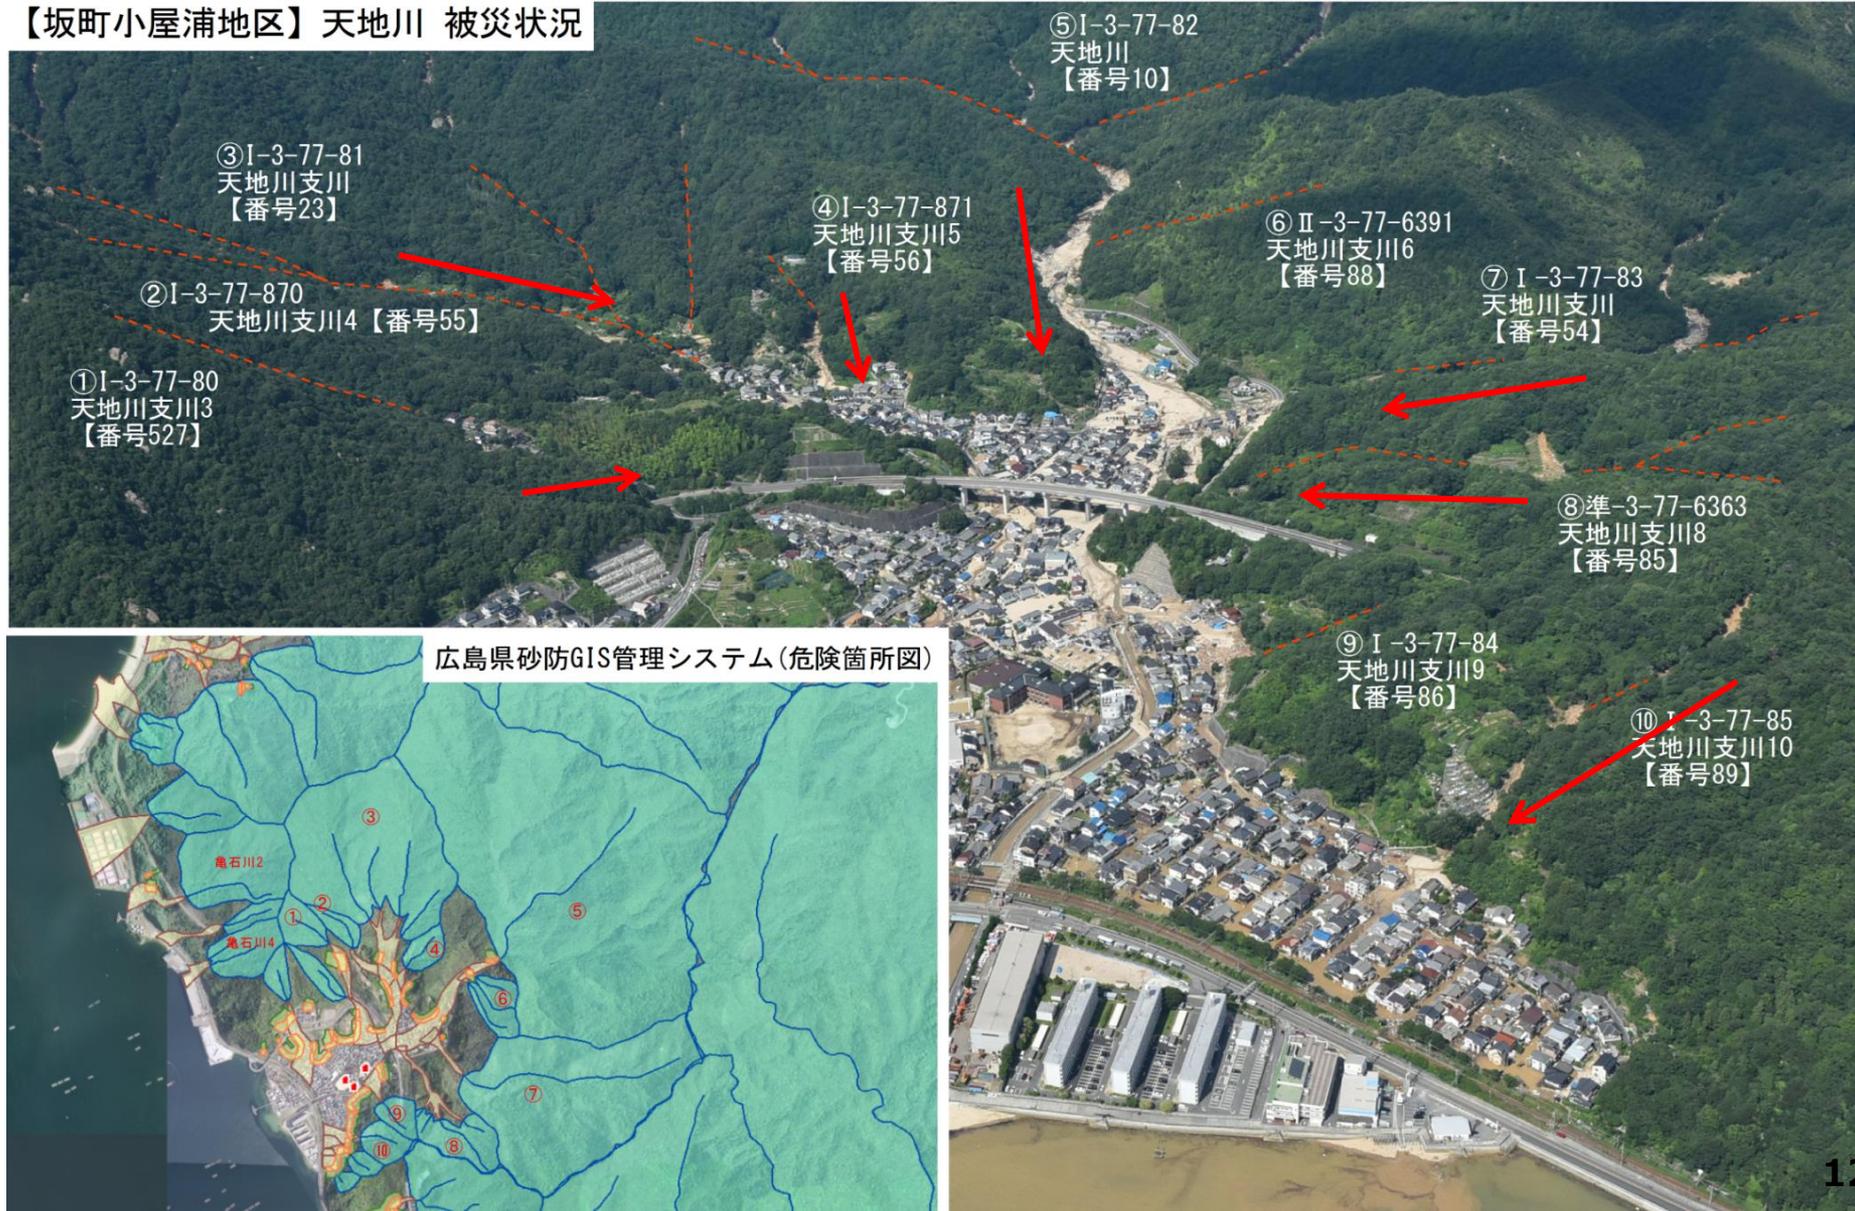
【坂町小屋浦地区】天地川 被災状況

- 扇状に並ぶ溪流より土石流が発生し、住宅密集地に集中して流下

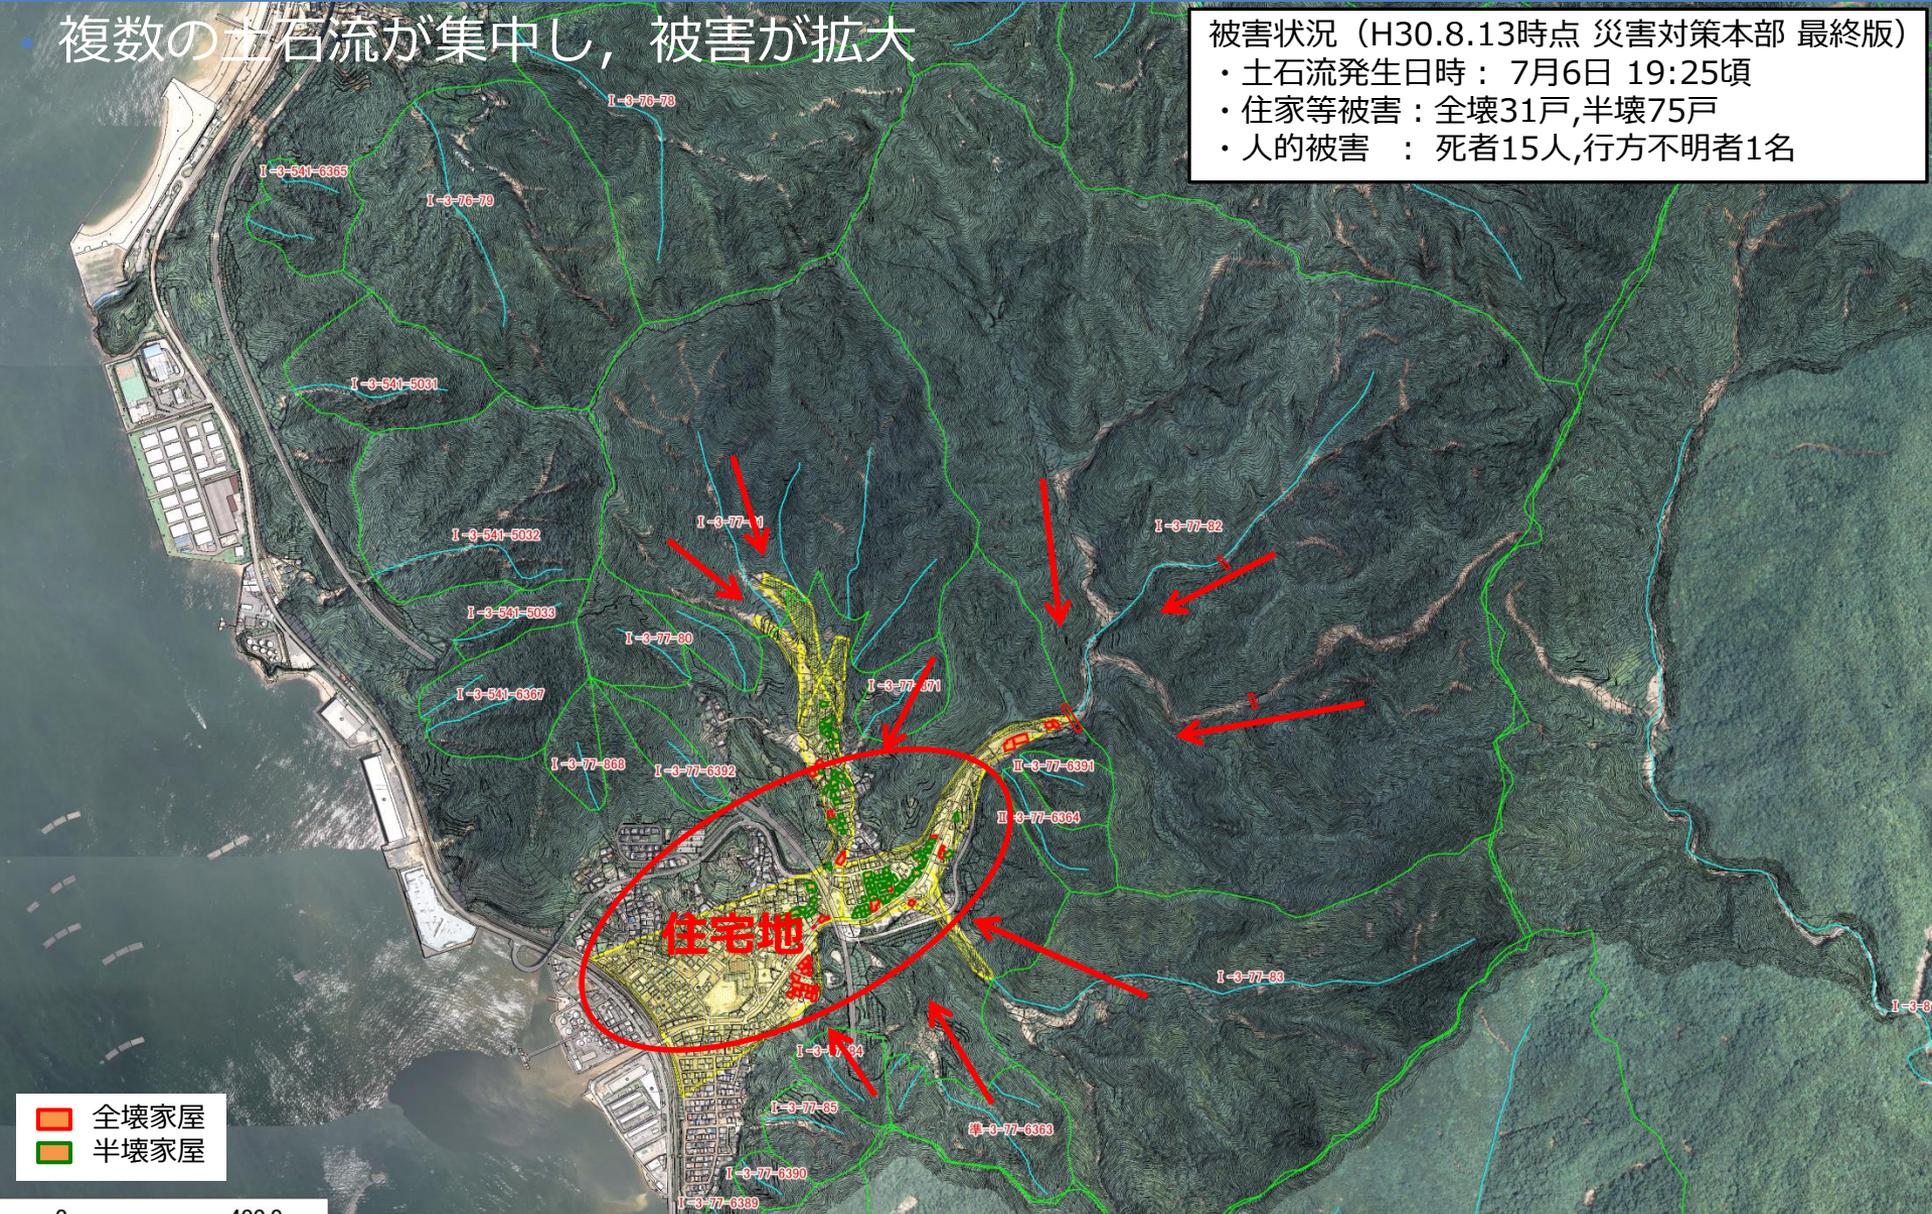
複数の土石流が集中し、被害が拡大

- ・土石流発生日時：7月6日 19:25頃
- ・住家等被害：全壊31戸,半壊75戸
- ・人的被害：死者15人,行方不明者1名

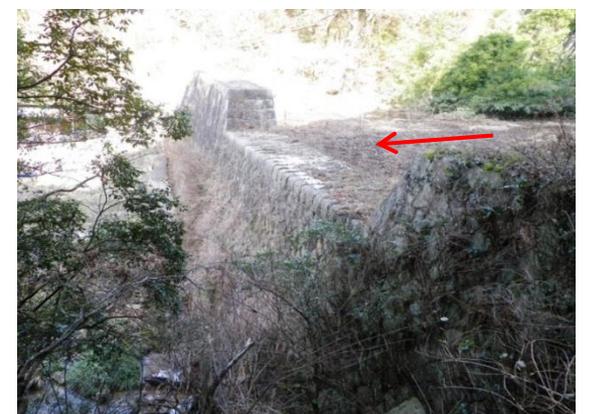
左岸側より

上流側の堆砂状況
